リコール情報：F4-1000 2010年モデル

リコール届出一覧表

リコール届出日：平成 23年 6月 29日

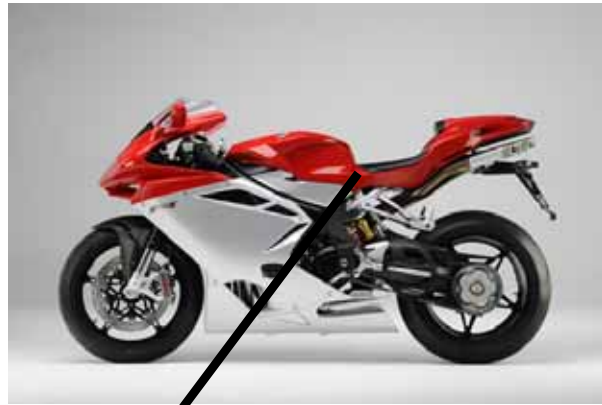
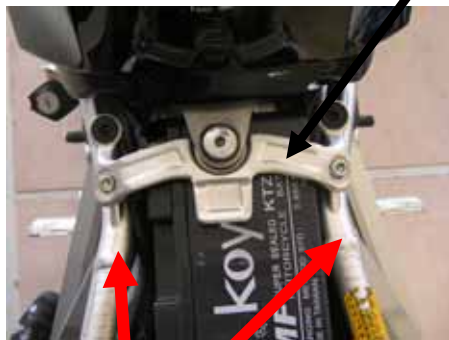
改善箇所説明図

リヤフレームにおいて、フロントフレームとの接続部付近の強度が不足しているため、走行振動等により当該部分に亀裂が入る場合がある。そのため、そのまま使用を続けると、最悪の場合、リヤフレームが折損するおそれがある。

全車両、リヤフレームを点検し、損傷が認められる場合はリヤフレームを新品と交換し、リヤフレームプレートを対策品に交換する。損傷がない場合は、リヤフレームプレートを対策品に交換する。
